Efectos de las fallas asociadas a sobreexplotación de acuíferos y la presencia de fallas potencialmente sísmicas en Morelia, Michoacán, México

Víctor Hugo Garduño-Monroy*, Eleazar Arreygue-Rocha, Isabel Israde-Alcántara y Gerardo M. Rodríguez-Torres

Universidad Michoacana de San Nicolás de Hidalgo-Instituto de Investigaciones Metalúrgicas-Departamento de Geología y Mineralogía, Edif. "U", Ciudad Universitaria, Morelia, Mich., México,

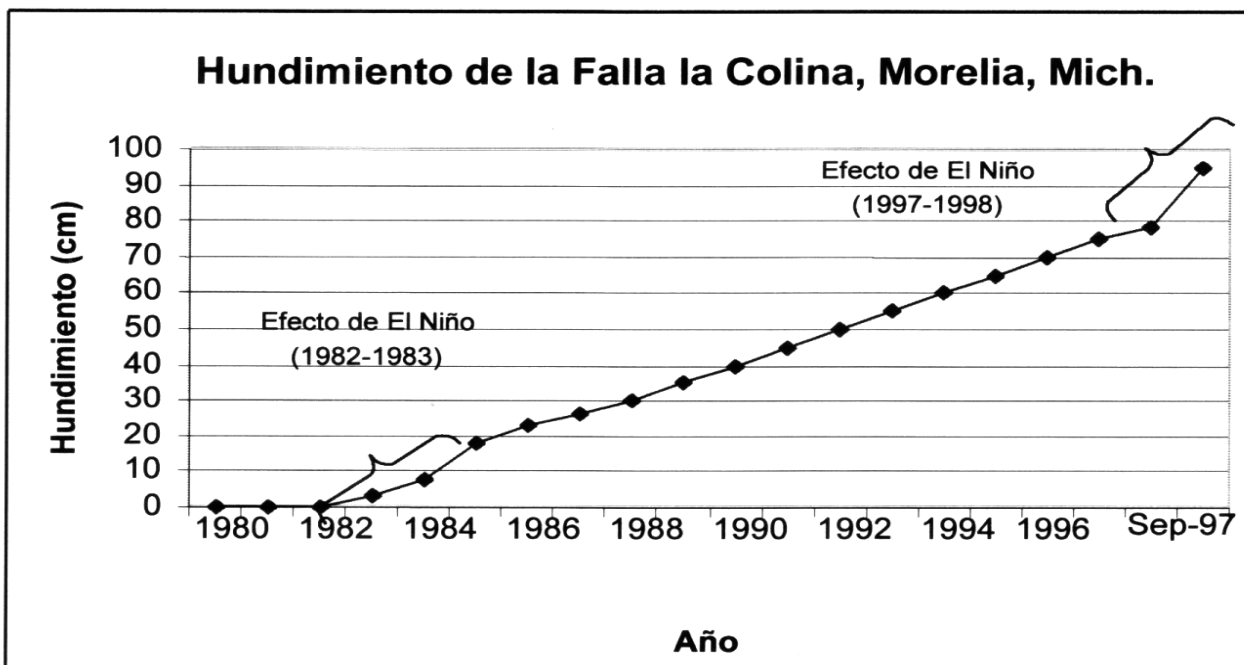
Son rupturas con orientación NE-SO, con movimiento diferencial entre los bloques claramente identificado (Figura 2). Pertenecen a este grupo las fallas La Colina, Central Camionera, Torremolino y Cuautla, todas con bloque hundido en el lado norte. Sin embargo, existe otra falla de este tipo cuyo bloque bajó hacia el sur (falla Chapultepec). Las dos primeras fallas ya se observaban en los mapas topográficos editados por el INEGI en 1977, por lo que tenían una expresión geomorfológica antes de que la zona urbana las cubriera. Otras no presentan relieve morfológico (Chapultepec, Torremolino y Cuautla). El desplazamiento actual de estas fallas está ligado a la sobreexplotación del acuífero somero, al comportamiento mecánico de los suelos (*creep*) y a las técnicas de extracción del agua (Garduño-Monroy *et al.*, 1999). Su movimiento asísmico presenta etapas críticas de hundimiento (colapso) asociadas a periodos en los que el fenómeno El Niño ha sido especialmente intenso en humedad (Niño = colapso) y a un periodo largo de sequía (Niña = *creep* o fluencia) (1982-1983, 1997-1998) (Garduño-Monroy *et al.*, 1999) (Figura 4).

Figura 4. Comportamiento del desplazamiento vertical de las fallas en la Ciudad de Morelia, basado en nivelaciones topográficas y de testigos (Fotografía 2). Destacan dos periodos de colapsos importantes y en corto tiempo, éstos corresponden a la presencia de los dos fenómenos de El Niño-La Niña más grandes en la historia (1983-1984 y 1997-1998). Entre estos dos eventos mayores, el hundimiento está ligado principalmente a la geometría de las fallas geológicas preexistentes y al fenómeno de fluencia o *creep*

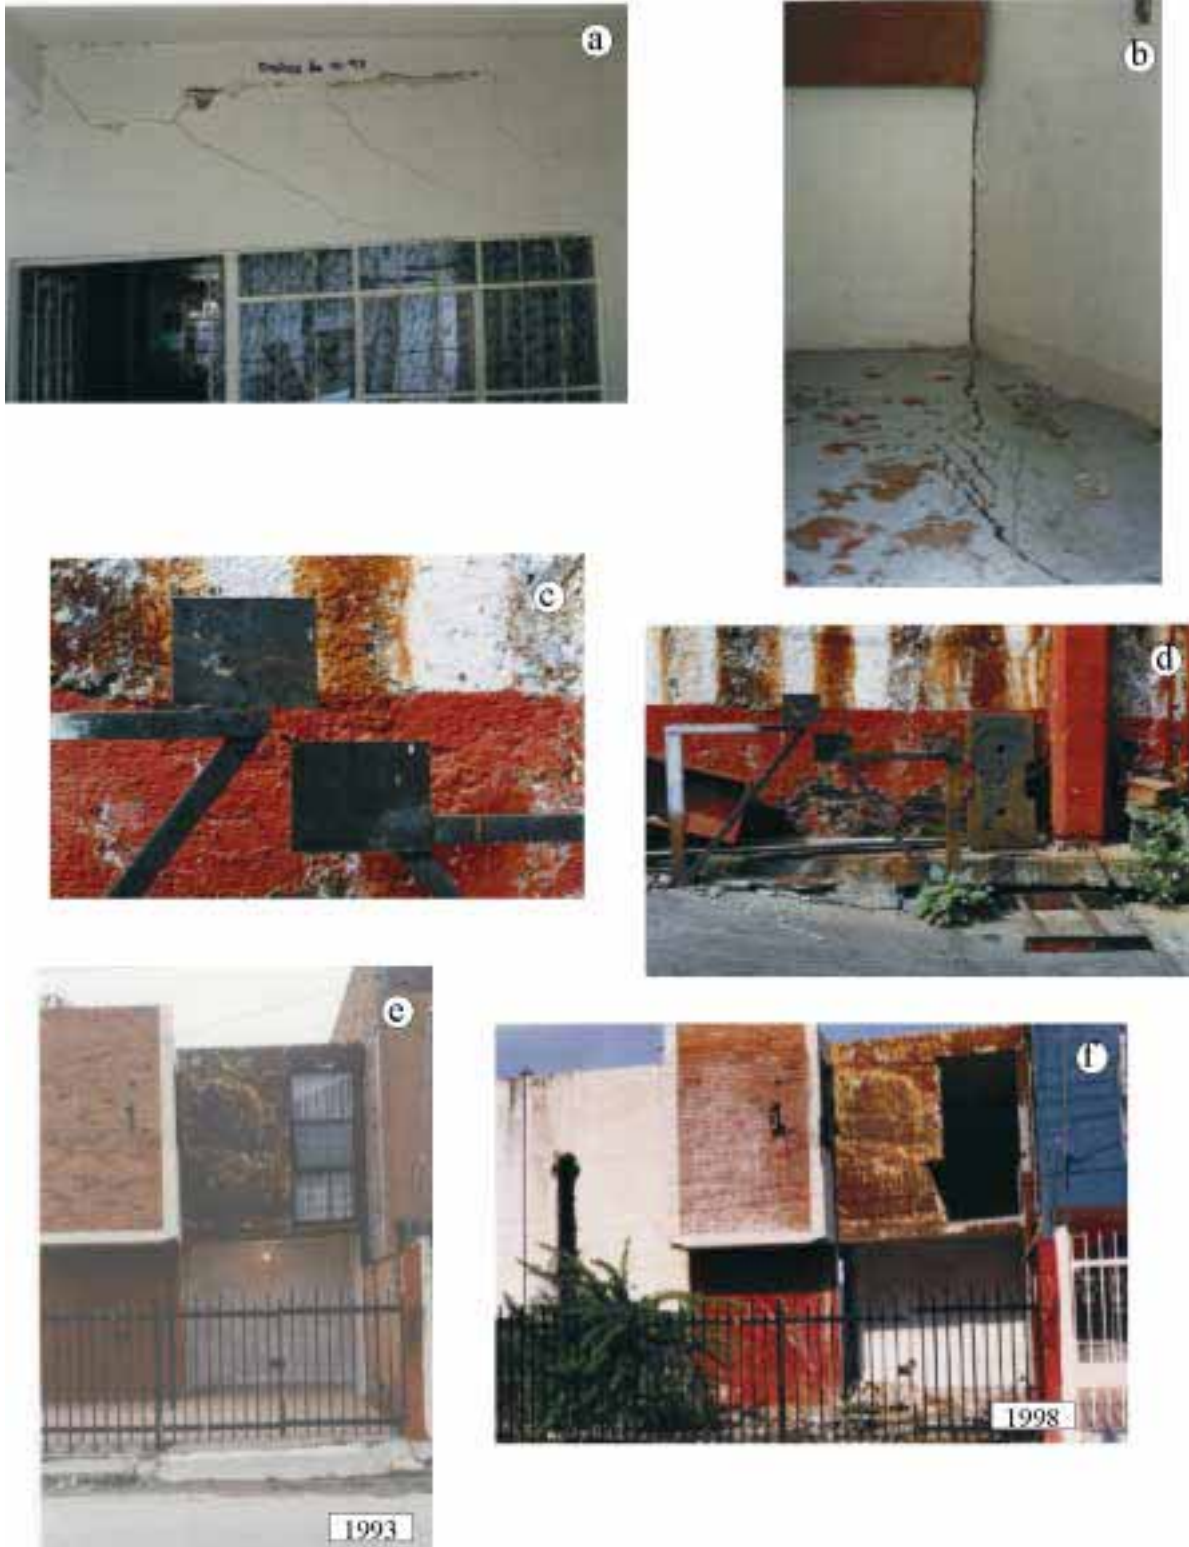
Lámina 1. a y b. Fracturamiento del piso de una casa que muestra la formación de una zona de transferencia donde se genera un *pull apart*. Este tipo de estructura se está desarrollando en la zona de la central Camionera, donde las zonas de transferencia hacen aumentar la áreas de influencia de las fallas. En b se puede apreciar cómo es más ancha la zona de daños.
 c y d. Testigo colocado en la falla de la Central Camionera en 1983. En su inicio las dos láminas se colocaron paralelas, ahora se puede constatar un desplazamiento efectivo de más de 30 cm en la obra civil.
 e y f. Casa dañada de 1983 (e) a 1995 (f) por la falla La Colina. Se puede apreciar cómo la estructura se va hundiendo hacia el lado izquierdo (NW). Estas fotografías hacen ver el grado de hundimiento que han y están sufriendo las viviendas a lo largo de estas estructuras. Servirá para estimar si es oportuno reconstruir una nueva vivienda o dar otro uso al terreno.

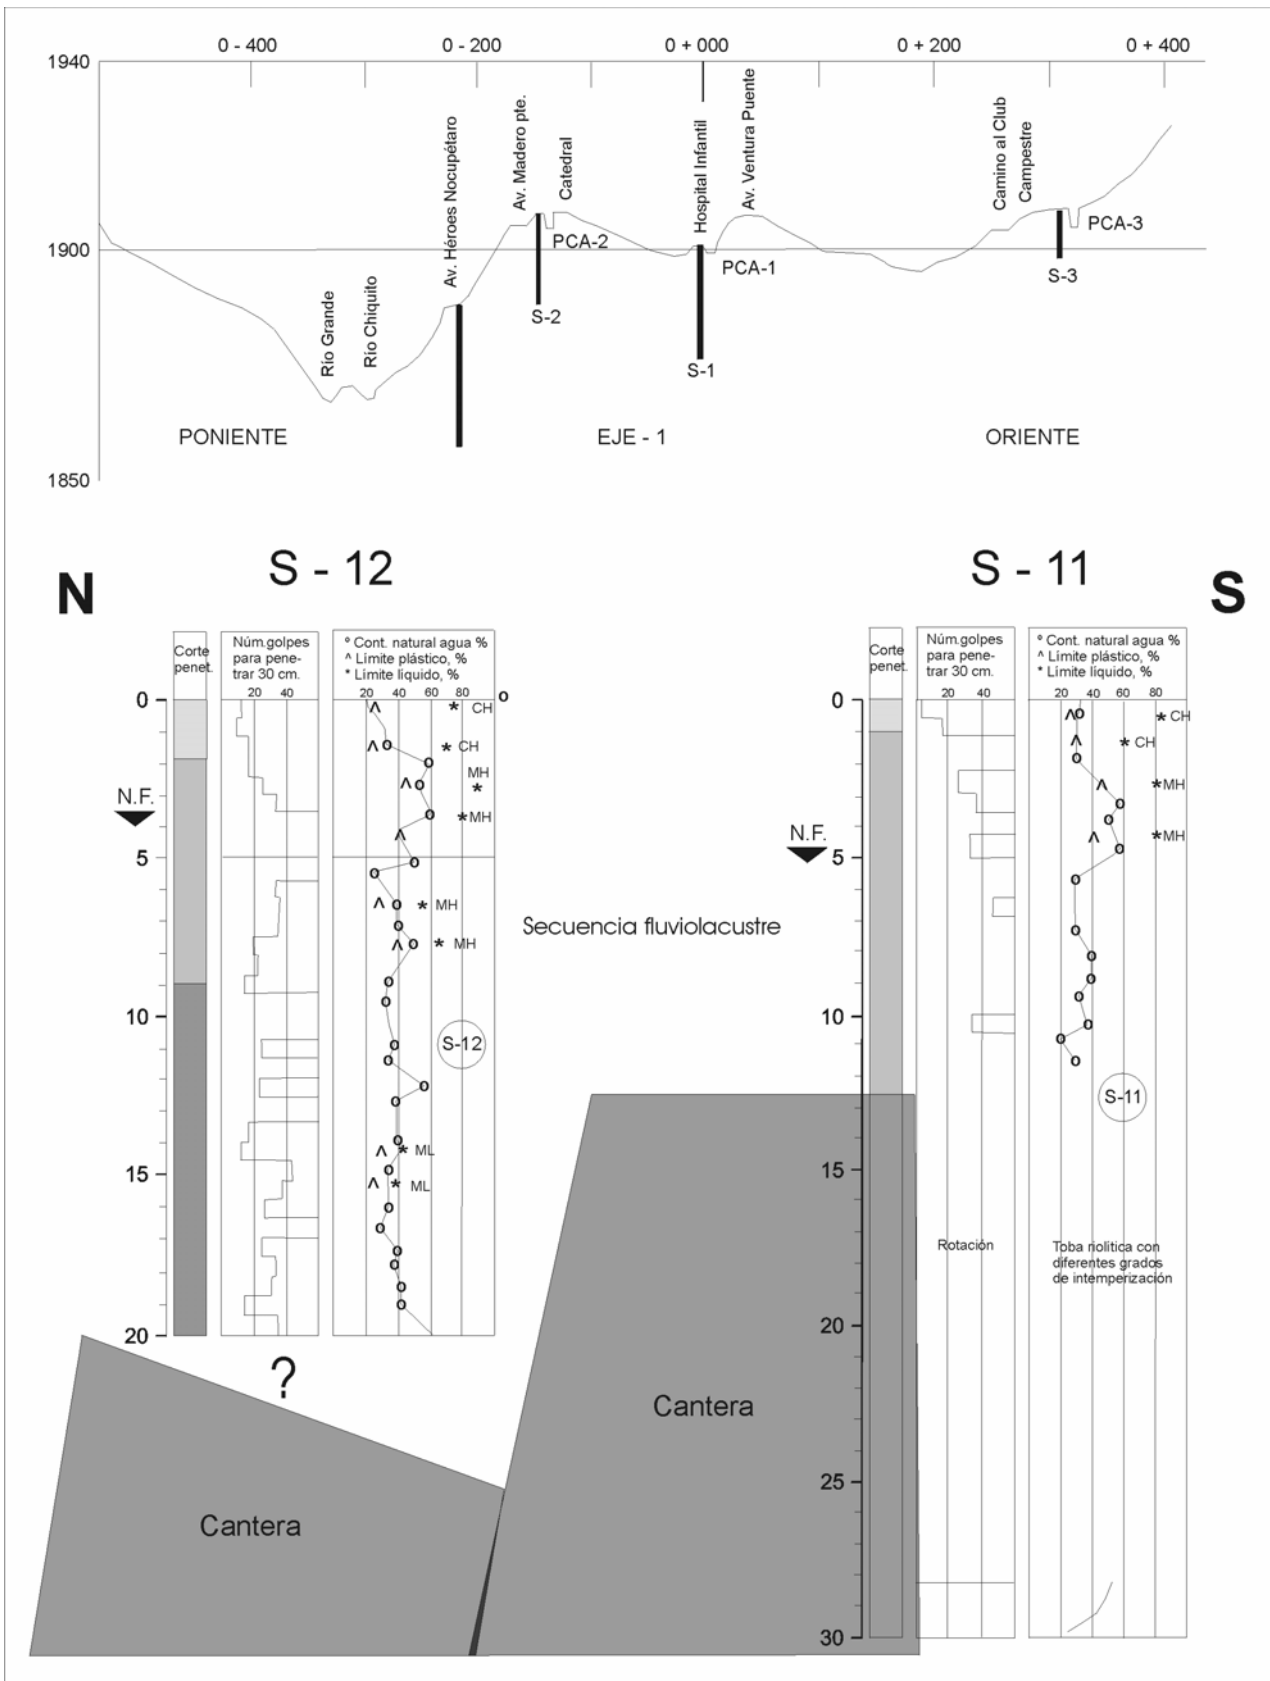
cas del subsuelo de este sector de Morelia y así diseñar la cimentación del edificio. Los sondeos reportaron un desnivel considerable del sustrato rocoso, constituido por la cantera de Morelia. El sondeo S-11, localizado al sur de las instalaciones del IMSS (Figura 5), encontró la cantera a 12.5 m de profundidad, mientras que el sondeo S-12, localizado al norte, cortó una columna de 20 m sin encontrar evidencias de la Cantera de Morelia. Estos datos prueban la existencia de un desnivel de más 10 m y sugieren la existencia de una falla tectónica normal sepultada, con el bloque hundido hacia el NO (Figuras 2 y 6). Estudios posteriores realizados por el Seguro Social ratificaron la existencia de esta falla geológica en el subsuelo.

Figura 5. Sondeos realizados para las obras civiles del IMSS. En ellos se puede apreciar el desnivel de más de 10 m en la cima de la ignimbrita Morelia, lo que sugiere la presencia de una falla geológica, visible por los cambios de topografía, pero seguramente sepultada por material reciente. Esta misma estructura fue observada en las secuencias fluviolacustres de la avenida Héroes de Nocupétaro, con desplazamientos de hasta 3 m.

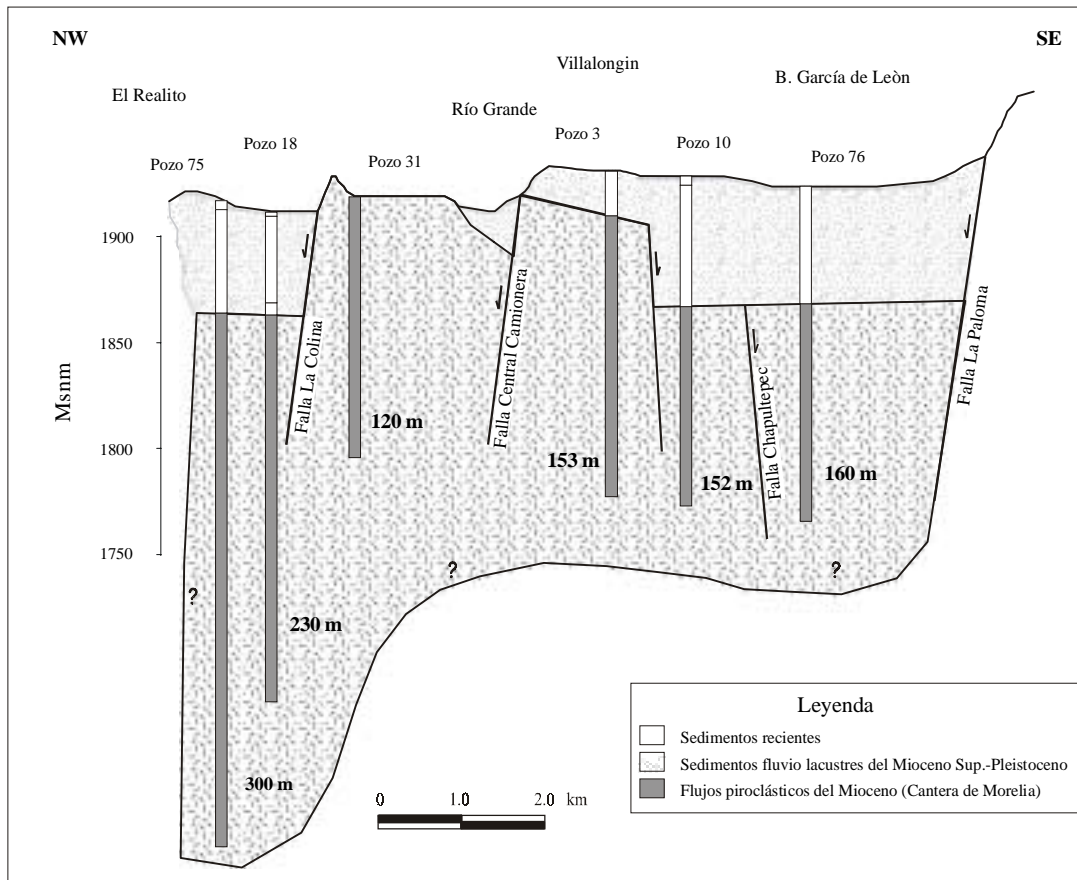
Figura 6. Perfil norte-sur de la Ciudad de Morelia, donde con la información derivada de la perforación de los pozos para agua se ha configurado el comportamiento de las ignimbras del Mioceno (Cantera de Morelia). Se observa con mucha claridad que fallas como La Paloma y Central Camionera tienen una gran expresión en el subsuelo.

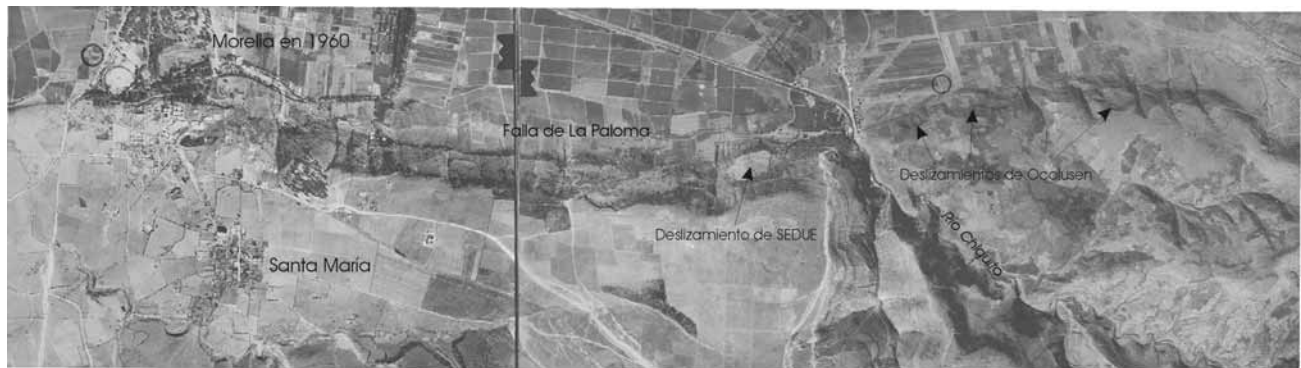
Figura 7. Talud de la falla La Paloma. Se pueden apreciar con bastante claridad los bloques movidos, aparentemente asociados a eventos sísmicos.

características de la falla se ha considerado que la inestabilidad se debe a la actividad sísmica.

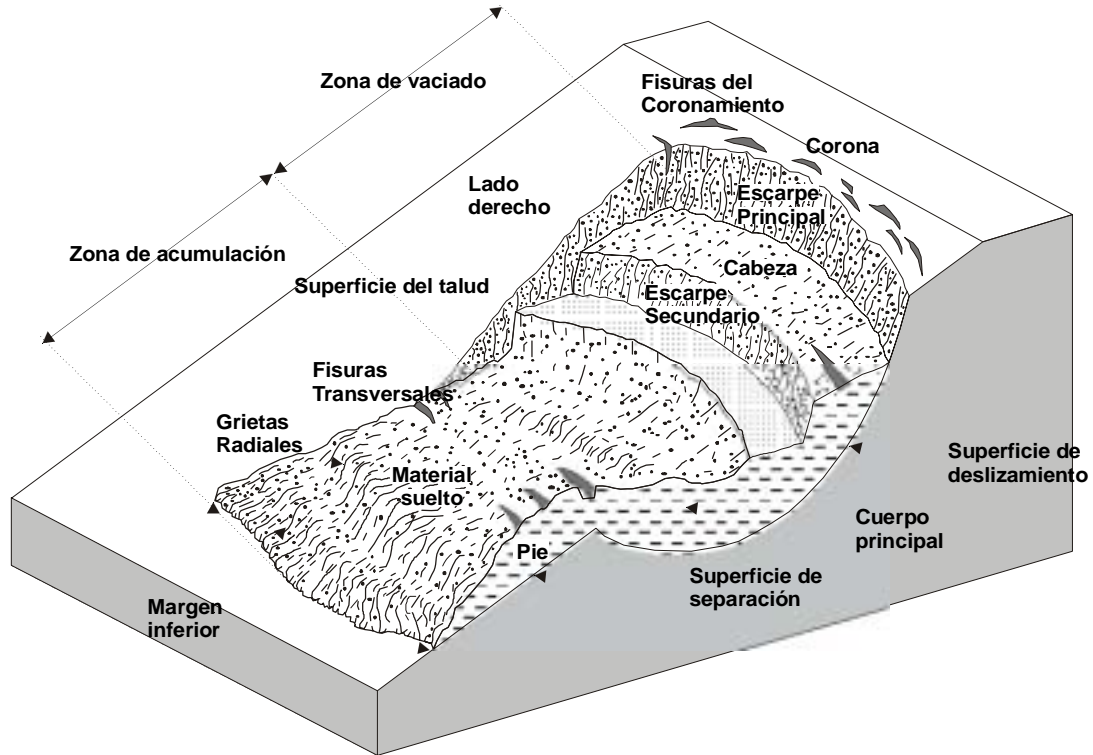
Figura 8. Geometría de un deslizamiento rototraslativo.

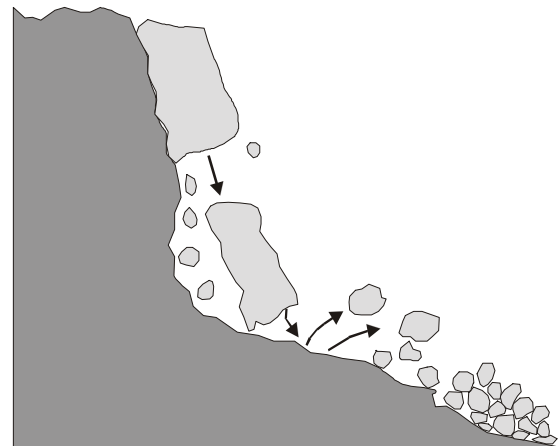
Figura 9. Derrumbe o caída de un bloque de roca.

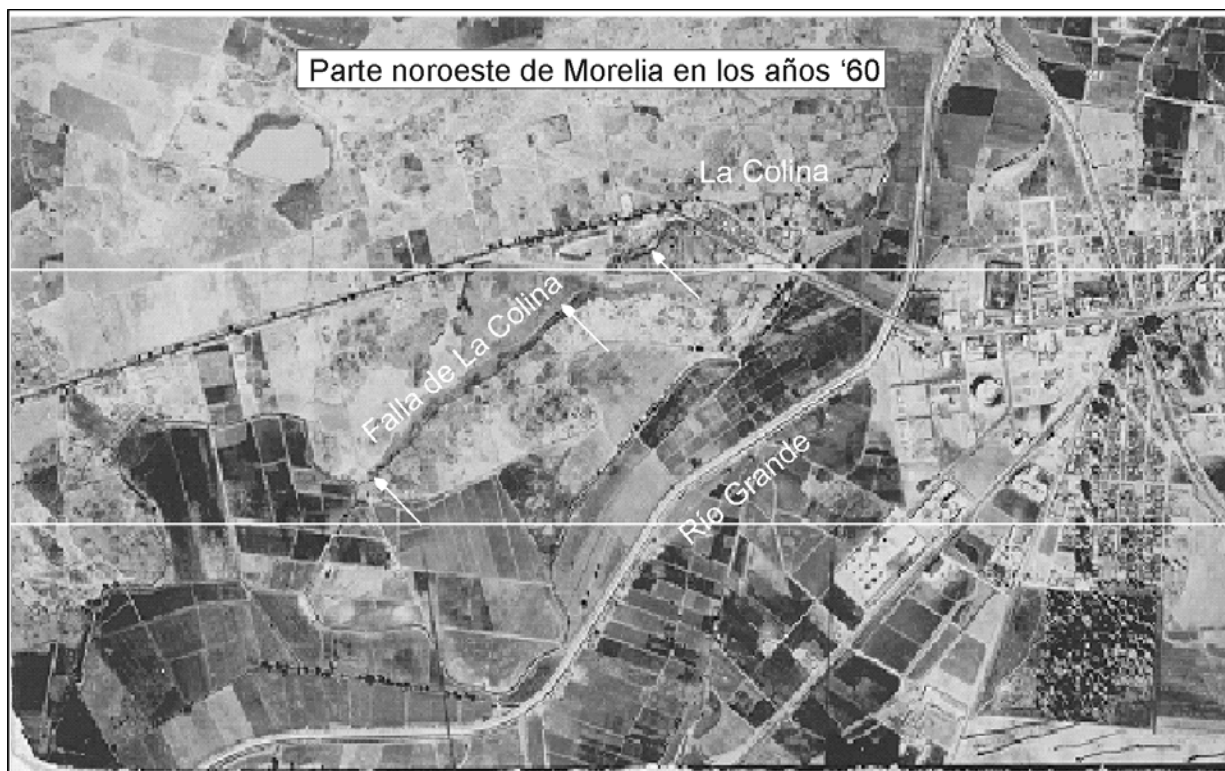
Figura 9. Fotografía aérea de los años 60 del sector de la falla La Colina. Se puede notar que la falla era bastante evidente antes de que la mancha urbana llegase a esta zona.

estructura geológica, y sugirieron al Infonavit la demolición de 43 viviendas. Hasta ahora los daños causados por esta estructura se estiman en más de 12 millones de pesos, ya que se han demolido 53 casas de Infonavit (La Colina, Manantiales). Esta estructura se prolonga hacia el NE y hacia el SW; en ambas direcciones la zona urbana sigue creciendo, por lo que debe ser considerada su traza en los nuevos planes de desarrollo urbano para evitar pérdidas de recursos.

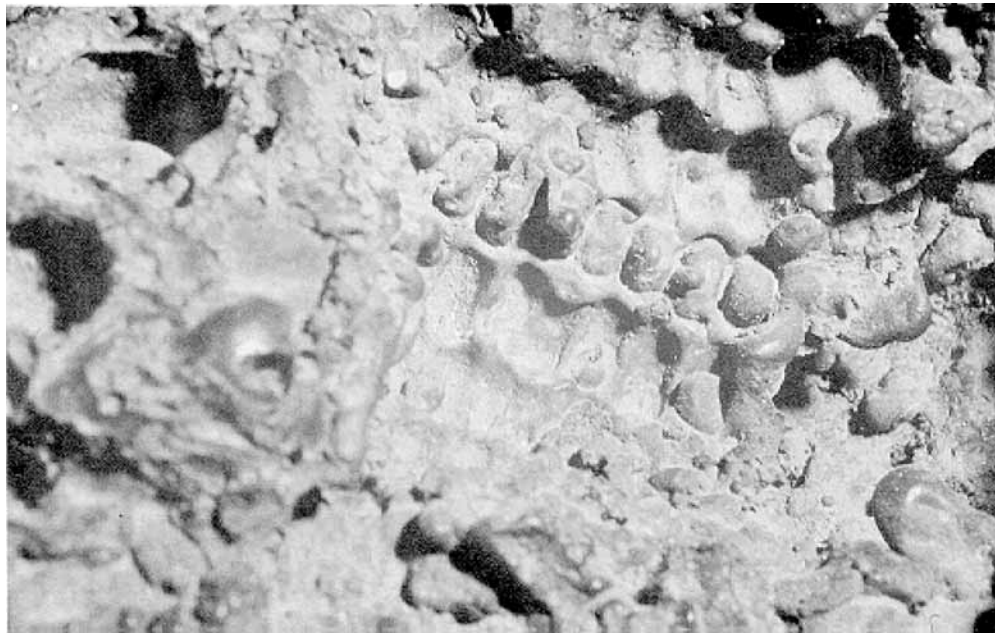
Se considera que esta falla es sísmicamente activa, debido a que está cortando a lavas donde se han encontrado restos de mazorcas, que evidencian su edad histórica (Figura 10).

Figura 10. Impresiones de mazorcas en las lavas del flanco oriental del volcán Quinceo. Este ejemplar se localiza en el Museo del Estado de Michoacán, *sito* en Morelia..
