# Inventario de movimientos en masa en el sector sur de la Saliente de Monterrey. Caso de estudio: cañón Santa Rosa, Nuevo León, noreste de México

Jorge A. Salinas-Jasso, Ricardo A. Salinas-Jasso, Juan C. Montalvo-Arrieta y Efraín Alva-Niño

Universidad Autónoma de Nuevo León, Facultad de Ciencias de la Tierra,  
Ex-Hacienda de Guadalupe km 8, Carr. Linares – Cerro Prieto, Linares, N.L., 67700, México.  
\*jmontalvoa87@gmail.com

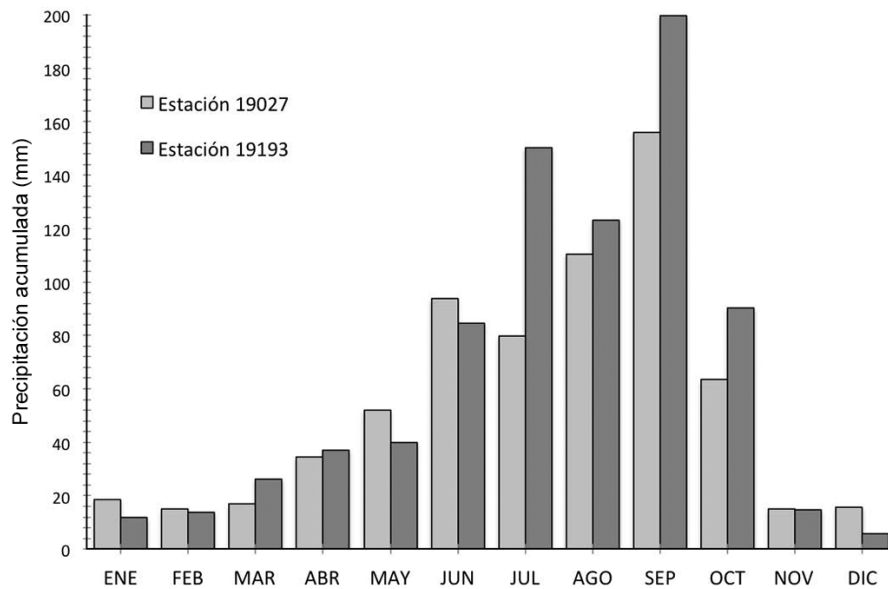
Figura 3. Registros de precipitación media mensual acumulada para las estaciones 19027 Iturbide y 19193 Santa Rosa. Datos recolectados por CONAGUA para el lapso 1951-2014 (CONAGUA, 2016).

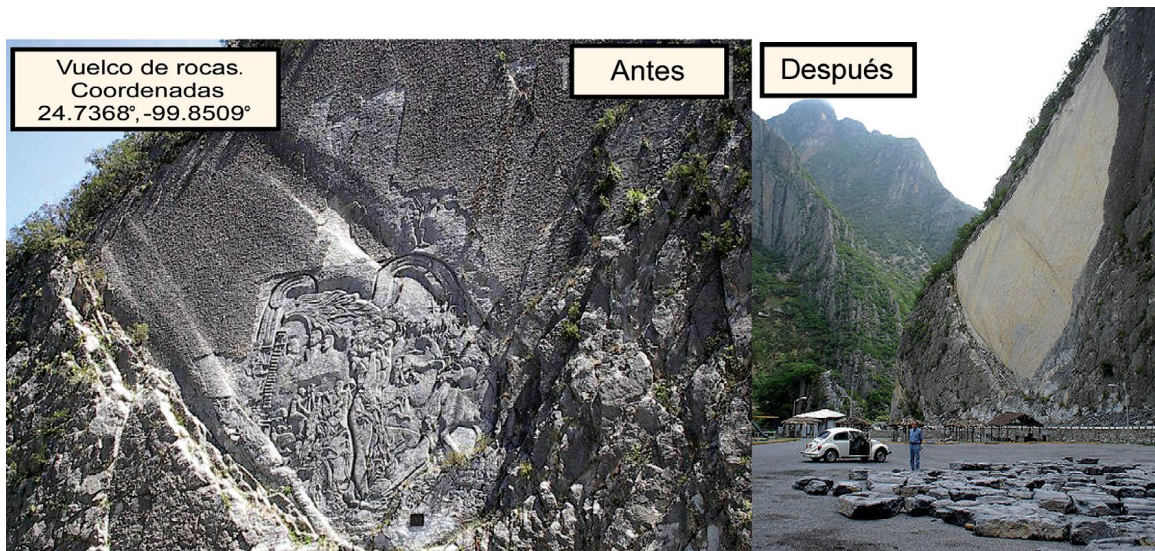
Figura 4. Movimiento en masa en "Los Altares". El mural tallado en piedra ("Antes", imagen tomada del blog <http://tierraregia.com/mi-ciudad/mi-ciudad-mi-historia-iturbide-n-l>, acceso 3 Enero 2017) colapsó en Junio del 2002 debido a lluvias torrenciales, originando bloqueo del tramo carretero y destruyendo parcialmente el paraje turístico provisto para esparcimiento familiar ("Después", imagen tomada del blog <http://www.flickr.com/photos/cadeva/41919996/>, acceso 3 Enero 2017).

Los daños asociados con los movimientos en masa se relacionan con la obstrucción parcial e incluso destrucción de tramos a lo largo de la Carretera Federal #58, acentuándose durante la temporada de lluvias y quedando constatado en reportes periodísticos. Un caso sobresaliente fue el colapso del mural conocido como "Los Altares"

en junio 2002 después de lluvias torrenciales. Este evento provocó el cierre de la carretera y afectación del paraje turístico adjunto a la zona de desprendimiento. El monumento tallado en piedra colapsó parcialmente debido a la presión intersticial producida por la infiltración del agua en el sustrato rocoso (Figura 4). La apertura de los sistemas de fracturas paralelos a la superficie de la ladera, las oquedades producidas durante la misma elaboración del mural y la acumulación de agua debido a precipitaciones predispusieron la ocurrencia de este evento. Finalmente, el muro colapsó en su totalidad después de las lluvias generadas por el huracán Alex en el 2010.

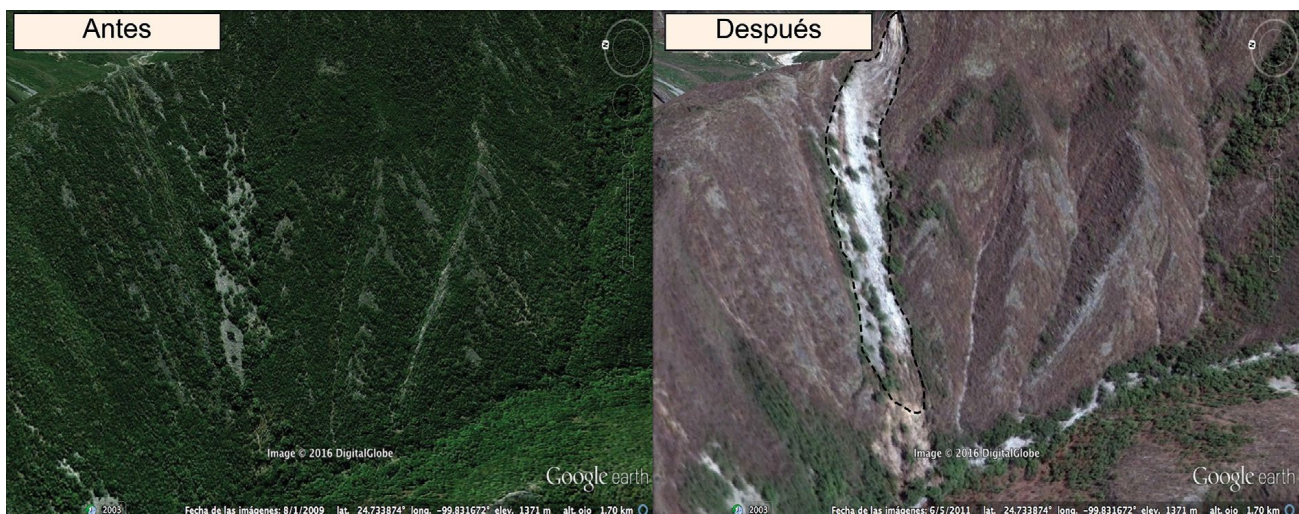
Figura 5. Comparación entre imágenes temporales para la delimitación de movimientos en masa. La imagen izquierda, "Antes", ilustra las condiciones de la ladera previas al impacto del huracán Alex en 2010. En la imagen derecha, "Después", se aprecia el escarpe y la trayectoria de un flujo de rocas y detritos (polígono negro) cerca de la comunidad de Los Pinos (coordenadas 24.7349° N, 99.8317° W).

Debido a la inaccesibilidad en algunas zonas del área de estudio, el proceso de identificación de movimientos en masa se apoyó en el análisis visual e interpretación de imágenes de satélites Landsat 5, 7 y 8, comprendiendo un lapso de análisis de 1980 a 2015. Las imágenes analizadas cuentan con resoluciones espaciales de 15 y 30 m y con nula cobertura de nubosidad. Los periodos de órbita sobre un mismo punto en la superficie terrestre en promedio ronda los 16 días. La revisión visual de imágenes satelitales se enfocó en documentar los eventos detonados por los mayores eventos hidrometeorológicos que han impactado el CSR en los últimos 30 años: los huracanes Gilberto (1988), Erika (2003), Emily (2005) y Alex (2010). Las resoluciones espaciales de las imágenes satelitales Landsat (15–30 m) condicionaron la identificación de movimientos en masa sólo para eventos con dimensiones mayores a las mismas y claramente visibles. Además, se revisó el archivo histórico de la plataforma *Google Earth* (resolución de 0.5 m) útiles para la identificación de movimientos en masa pequeños como caídos y deslizamientos someros (Petley, 2012), lo cual ayudó a la identificación de eventos involuntariamente omitidos en las imágenes Landsat. Para el área de estudio, *Google Earth* cuenta con imágenes históricas que datan del año 2003. Para cada uno de los huracanes se analizaron y compararon distintas imágenes multitemporales. Las fechas de las distintas imágenes analizadas estuvieron sujetas a la fecha de ocurrencia de los eventos hidrometeorológicos. Por lo tanto, la identificación de precipitaciones extraordinarias surgió a partir de la revisión de los registros climatológicos diarios provistos por CONAGUA (CONAGUA, 2016) e información no publicada y amablemente aportada por el Organismo de Cuenca Río Bravo de la misma dependencia. Las imágenes previas al evento hidrometeorológico fueron catalogadas como "Antes" y aquellas escenas posteriores al evento bajo estudio como "Después", siendo en estas escenas donde se marcaron los movimientos en masa identificados (Figura 5). La información recopilada fue revisada de

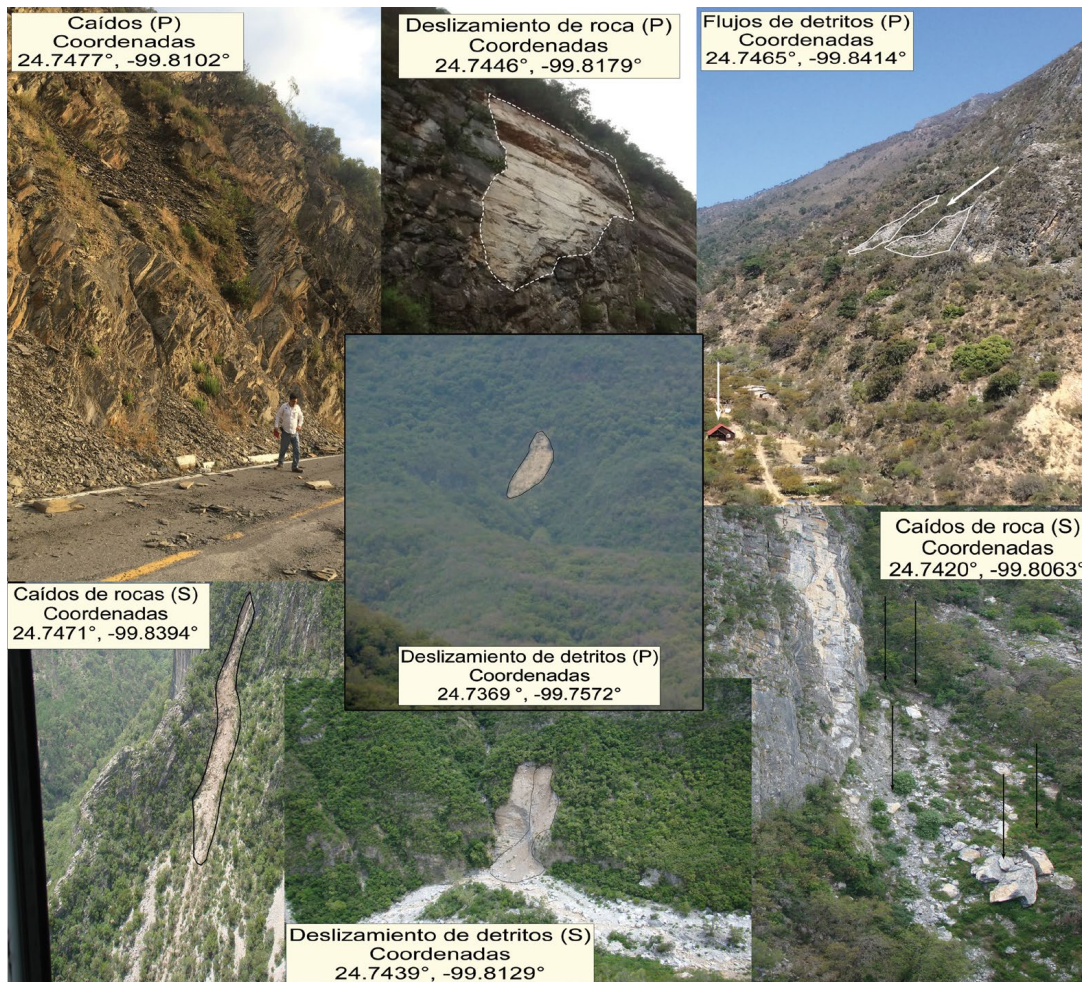
Figura 6. Ejemplos de movimientos en masa documentados a partir de investigación de campo a lo largo del cañón Santa Rosa. Desencadenante: (P) precipitaciones, (S) sismicidad.

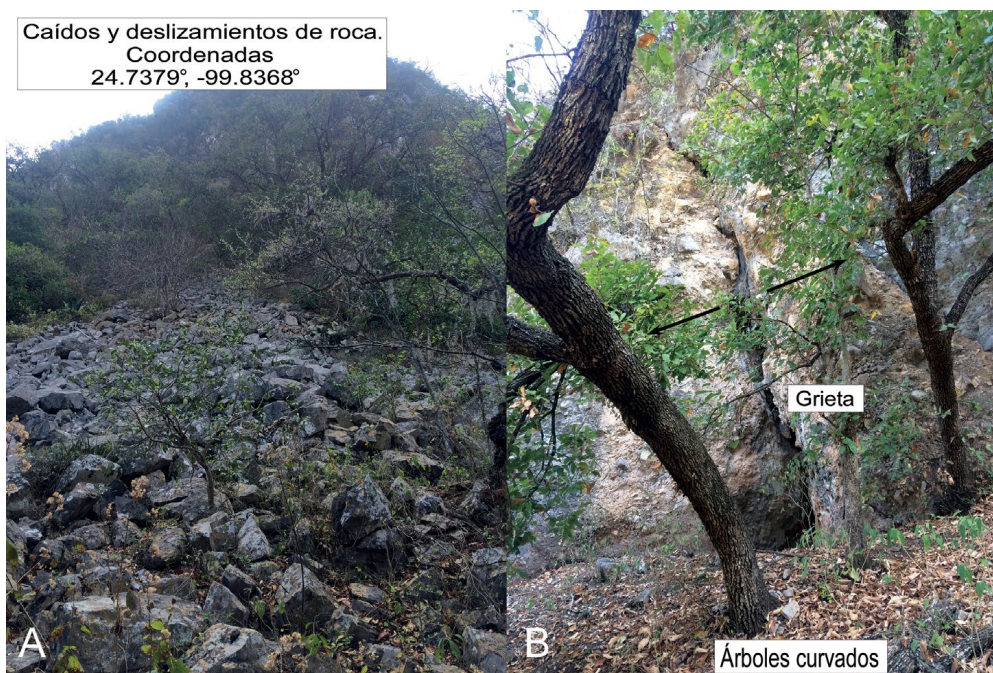
Figura 9. (a) Indicios de reactivación de paleomovimientos en masa debido a la sobrecarga por depósitos recientes (a) y evidenciada por la presencia de grietas de tensión y la presencia de árboles curvados en favor de la pendiente (b). Desencadenante desconocido.
