## Fenómenos de remoción en masa en el poblado de Zapotitlán de Méndez, Puebla: relación entre litología y tipo de movimiento

Lucia Capra\*, José Lugo-Hubp y Norma Dávila-Hernández

Instituto de Geografía, Universidad Nacional Autónoma de México,  
Ciudad Universitaria, Coyoacán, 04510 México D.F., México.

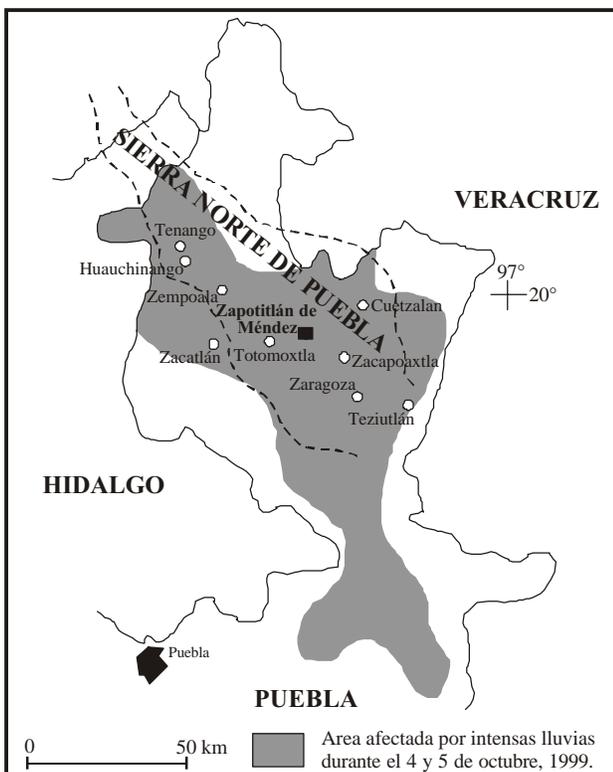
Figura 1. Localización de las zonas afectadas por las lluvias entre finales de septiembre y principios de octubre del 1999 (Modificada de Lugo-Hubp *et al.*, 2001). El poblado de Tenango fue el más afectado con un total de 440 mm de lluvia en 24 horas.

A finales del mes de septiembre y principios de octubre del año 1999 en toda la Sierra Norte del Estado de Puebla se produjeron numerosos fenómenos de remoción en masa por la ocurrencia de un evento de lluvia excepcional (Figura 1) (Lugo-Hubp *et al.*, 2001; Vázquez-Conde *et al.*, 2001; Capra y Lugo-Hubp, 2003). La depresión tropical número 11 fue la principal responsable de las abundantes lluvias, con un máximo de 440 mm en 24 horas registrado en la localidad de Tenango (Vázquez-Conde *et al.*, 2001).

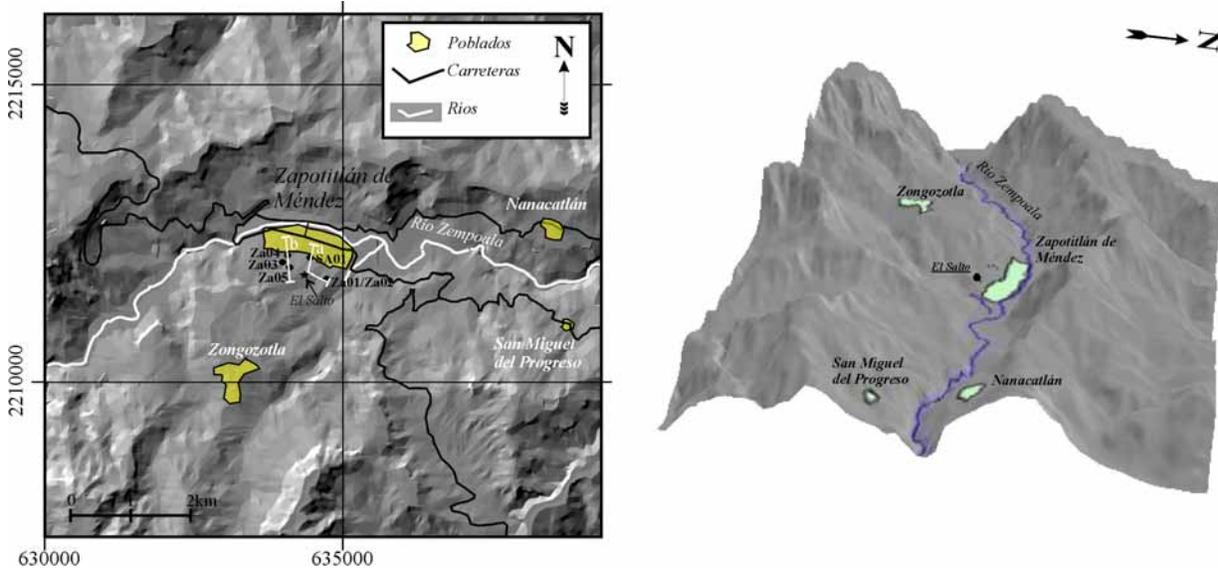
Figura 2. a) Modelo digital del terreno y proyección en 3D de la zona de estudio. Los círculos numerados indican la localización de las muestras de suelo recolectadas. Las líneas blancas a y b se refieren a los perfiles ilustrados en la figura 4b.

Todas las muestras provienen de la ladera sur (Figuras 2 y 4b), y representan suelo volcánico actual que conforma el relieve moderno así como paleosuelos residuales desarrollados en las lutitas y areniscas de la Formación Tamán. La Tabla 1 contiene los valores de los parámetros sedimentológicos obtenidos para las muestras analizadas más representativas, las cuales son:

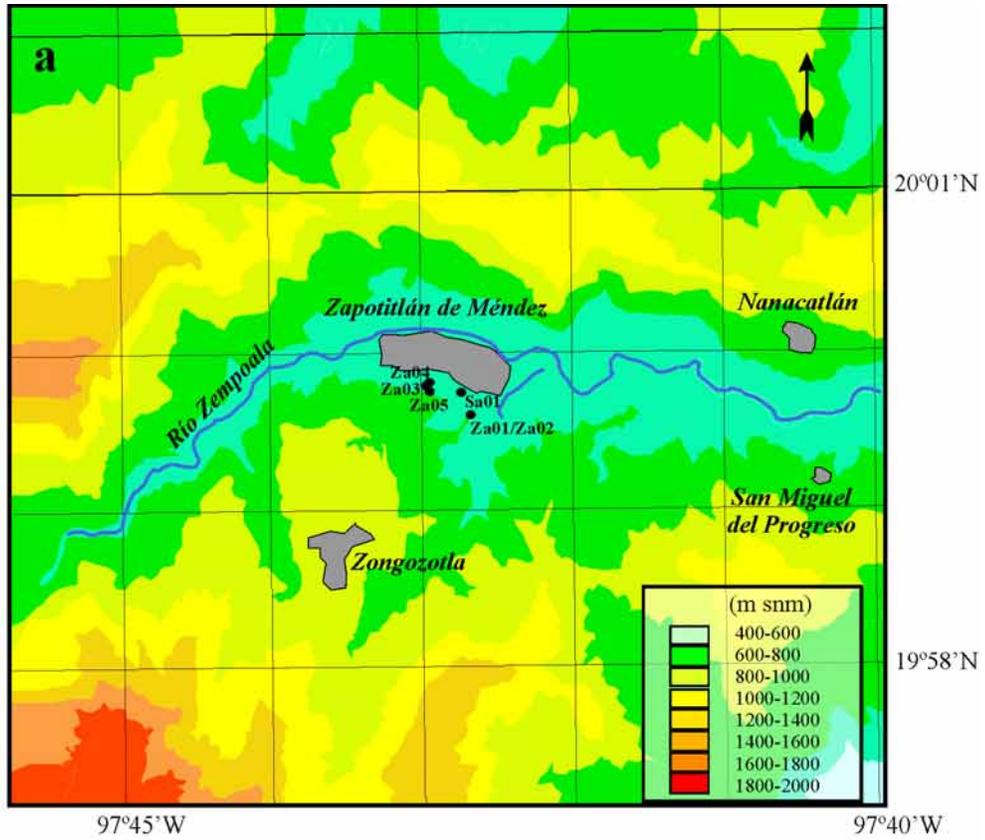
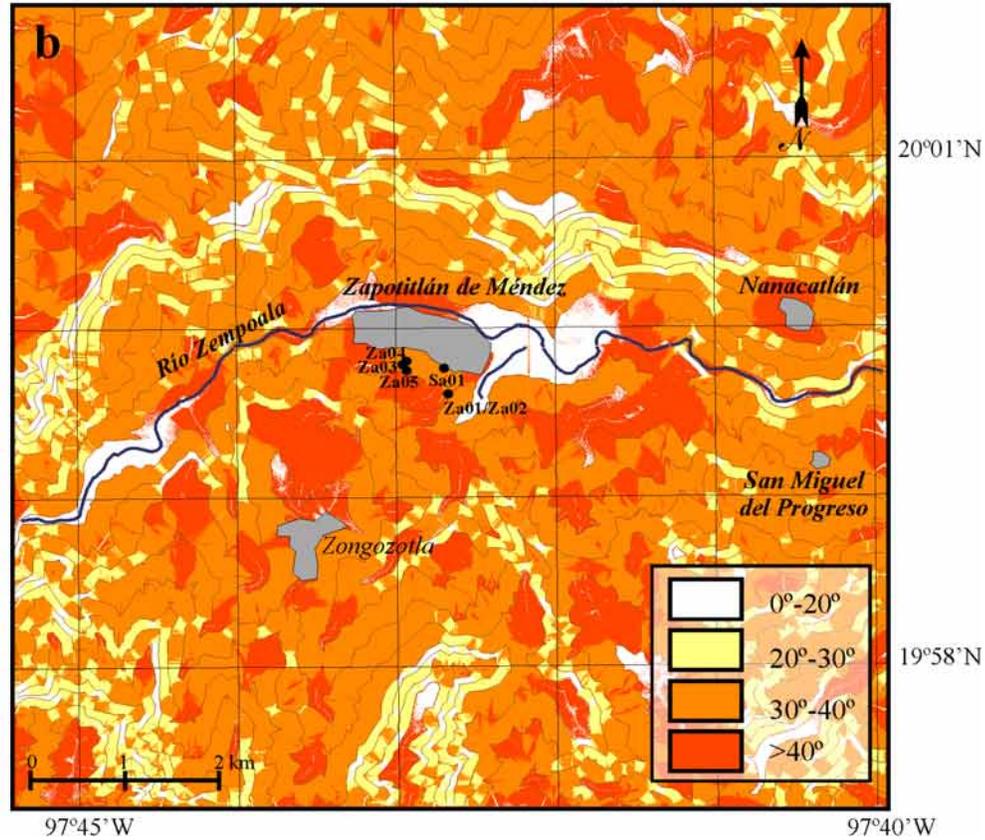
Figura 3. Mapas morfométricos: a) altimétrico y b) de pendientes.

El valle ha ensanchado su fondo durante algunos miles de años, formando un cauce del orden de 100 m de anchura, una terraza baja inundable y otra alta donde se asienta parte de la población (Figura 2). La ladera sur, que limita topográficamente al pueblo, es de poca altura (300–400 m, Figura 3a), y de geometría ligeramente

cóncava, resultado de un proceso activo de retroceso de laderas respecto al cauce del río, principalmente por procesos gravitacionales. El mapa de pendientes (Figura 3b) muestra que dominan las inclinaciones mayores a los  $40^\circ$ , sin embargo, prevalecen las de  $30^\circ$  y  $40^\circ$ .

En zonas de pendiente moderada (entre 30° y 40°, Figura 3b) y en las porciones cóncavas de las laderas se han observado deslizamientos superficiales que han involucrado el movimiento del suelo y de la cubierta vegetal. Las cicatrices están bien definidas y son de pequeñas dimensiones, entre 5 y 7 metros de ancho y hasta 1.5 m de profundidad, y el material deslizado ha dado origen a pequeños flujos de lodo que alcanzaron distancias del orden de una decena de metros (Figura 7). En los casos observados, este tipo de fenómeno se ha identificado solamente en las áreas constituidas por el suelo de origen volcánico. La superficie de movimiento no es muy clara pero se puede localizar en el contacto entre el suelo y el depósito piroclástico parcialmente

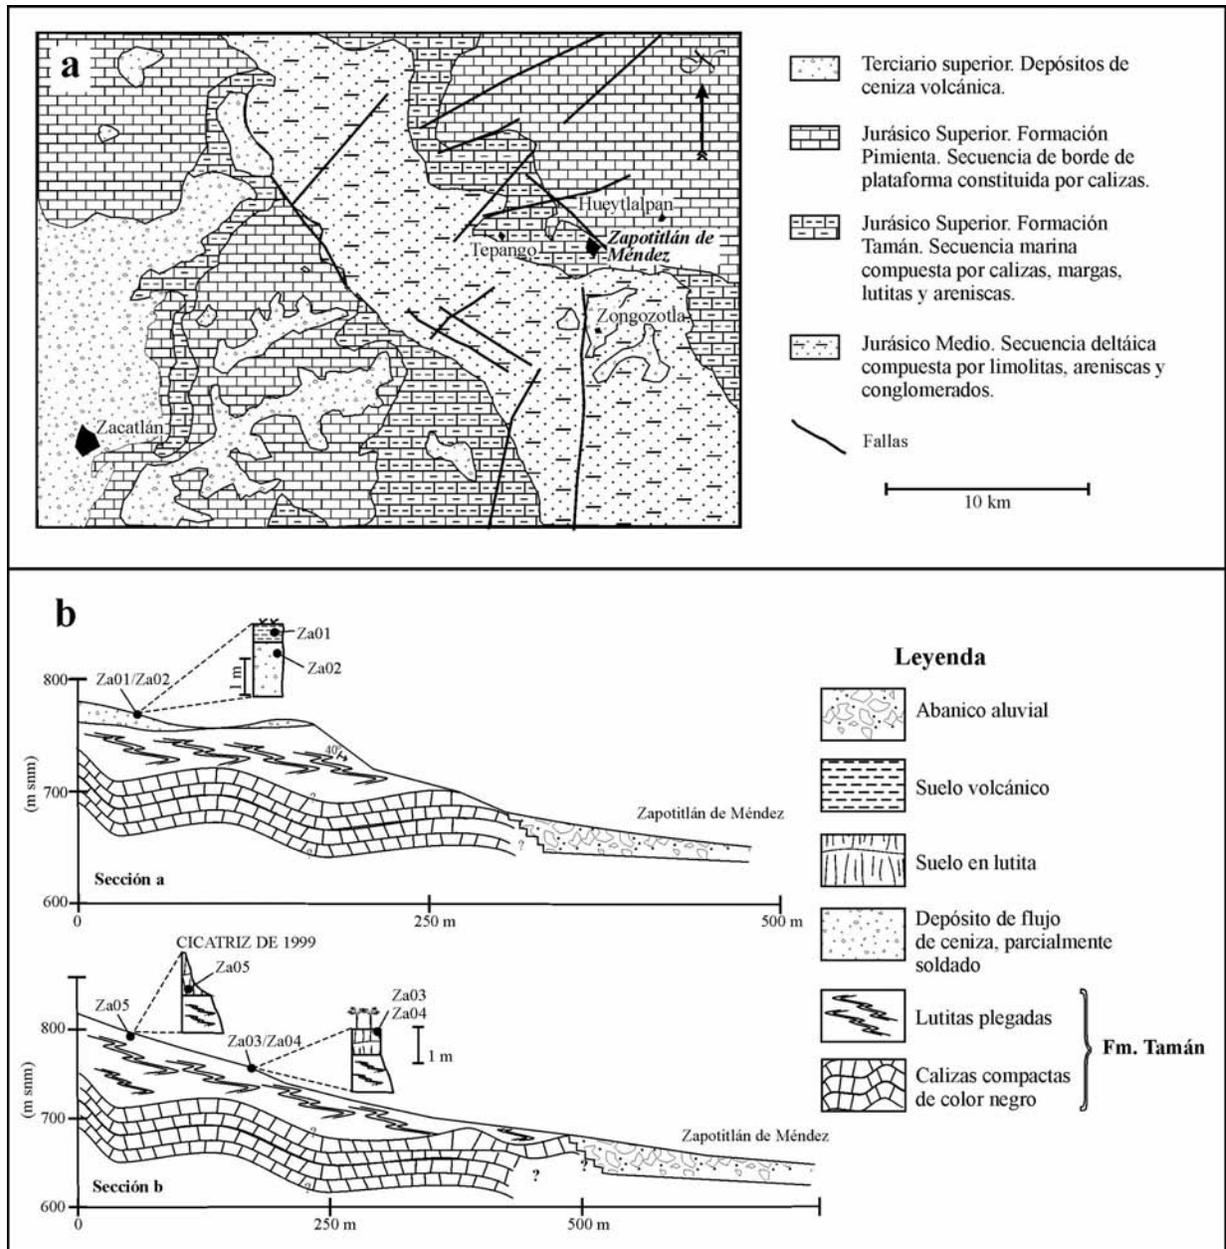
Figura 4. a) Mapa geológico simplificado de la región de estudio (tomado de INEGI, 1984). b) Perfiles geológicos esquematizados a lo largo del relieve meridional en donde se tomaron muestras de los suelos y paleosuelos estudiados. Ver Figura 2 para la ubicación de las secciones.

La Figura 4a muestra un esquema geológico simplificado del área de estudio (INEGI, 1984) donde se pueden observar los contactos litológicos entre las distintas formaciones geológicas. Los relieves están formados por una secuencia sedimentaria deformada que incluye rocas desde el Jurásico Medio hasta el Cretácico Inferior. En particular, el poblado de Zapotitlán de Méndez se encuentra ubicado en las lutitas y areniscas de la formación Tamán, secuencia marina del Jurásico Superior (Figura 4b), coronada por un depósito de flujo de ceniza parcialmente soldado, con un espesor máximo de 7 m, genéricamente atribuido a una actividad volcánica del Terciario tardío (Carrillo, 1965; INEGI, 1984). Con base en nuestras observaciones, esta unidad corresponde a la secuencia piroclástica de la caldera de los Humeros, localizada al SW del área de estudio (Ferriz y Mahood, 1984). Este depósito piroclástico no tiene una distribución continua y homogénea sobre toda el área y forma pequeños remanentes en las porciones más altas y planas de la sierra. Los afloramientos no se pueden diferenciar en el mapa de la Figura 4 debido a que la escala resulta ser muy pequeña para el caso.

Se analizaron paleosuelos residuales desarrollados en las lutitas plegadas de la formación Tamán, en muestras tomadas en el relieve que delimita el poblado hacia el sur (Figura 4b). Las muestras analizadas son

representativas de dos tipos de materiales: ZA05 representa la porción más profunda (recolectado a 1.5 m desde la superficie) del paleosuelo, en correspondencia al escarpe de un deslizamiento ocurrido durante el evento de 1999. Por el contrario, las muestras ZA03 y ZA04 representan la parte más superficial del mismo (a ~50 cm desde la superficie; Figura 4b).

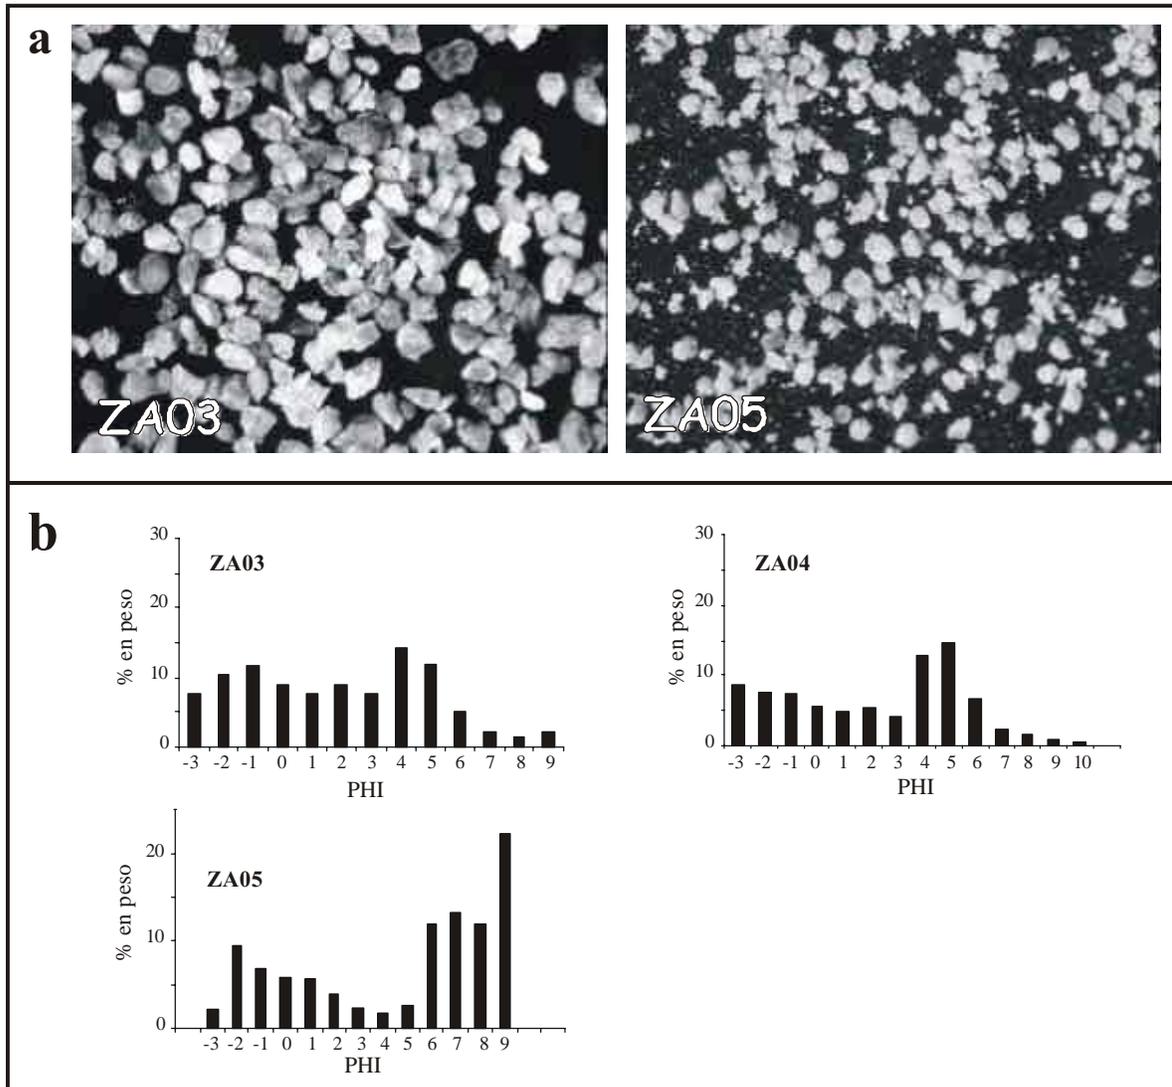
Figura 5. a) Fotografía de los componentes de las muestras ZA03 y ZA05 correspondientes al suelo desarrollado en las lutitas. El tamaño de las partículas varía entre 125 y 63µm. b) Histogramas granulométricos de las muestras ZA03, ZA04 y ZA05 correspondientes al suelo desarrollado en las lutitas.

Observando los histogramas granulométricos (Figura 5b) se puede también apreciar esta diversidad, ya que la muestra ZA05 presenta una distribución bimodal con picos en  $-2 \phi$  (4 mm, grava gruesa) y  $9 \phi$  (4  $\mu$ m, arcillas), donde alcanza un porcentaje máximo de 22%. Por el contrario, las muestras ZA03 y ZA04 presentan una distribución granulométrica muy similar, siempre bimodal, pero con picos en  $-1 \phi$  (2 mm, arena) y  $4 \phi$  (63  $\mu$ m, arena muy fina). Con base en estas características, el paleosuelo ZA05 es limo-arcilloso mientras que los suelos ZA03 y ZA04 son más bien limo-arenosos.

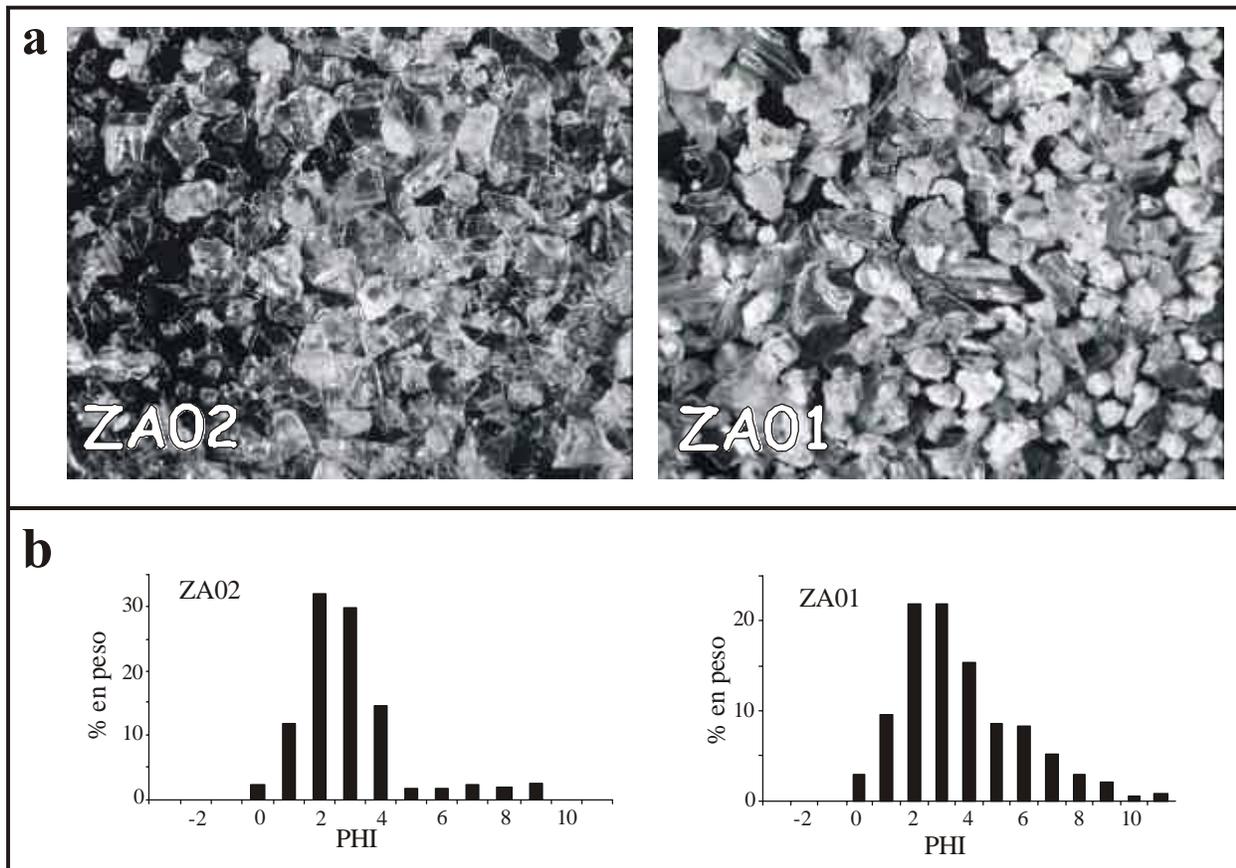
Figura 6. a) Fotografía de los componentes que constituyen el depósito de ceniza volcánica (ZA02) y el suelo volcánico (ZA01). El tamaño de las partículas varía entre 125 y 63  $\mu\text{m}$ . b) Histogramas granulométricos del suelo volcánico (ZA01) y del depósito de ceniza volcánica (ZA02).

con el propósito de observar las características propias del suelo, las diferencias con el depósito del cual se han originado, y las diferencias en sus características sedimentológicas con respecto a los otros suelos de origen no volcánico analizados. Observando la muestra de suelo al microscopio y comparándola con el depósito volcánico a partir del cual se ha originado, se pueden hacer las primeras interpretaciones. En las fotografías de la Figura 6a se pueden observar los componentes que constituyen el depósito volcánico, que, como se aprecia fácilmente, están representados por vidrio y por escasos fragmentos de pómez. El vidrio es muy vesiculado, y se pueden observar todavía burbujas intactas y fragmentos de las paredes de las vesículas (Figura 6a). Por el contrario, se aprecia que el suelo volcánico, además de vidrio, contiene abundantes partículas de color crema, que corresponden a agregados de minerales arcillosos (halloysita, Tabla 1). En particular se observa como en algunos casos estos agregados se han formado en las cavidades del vidrio, evidenciando que son el producto de la alteración del mismo (Figura 6a).

En los histogramas granulométricos (Figura 6b) se observa que el depósito de flujo de ceniza es arenoso, mientras que el suelo es más bien areno-limoso, resultado de la alteración que sustituye al vidrio con minerales arcillosos (más finos).

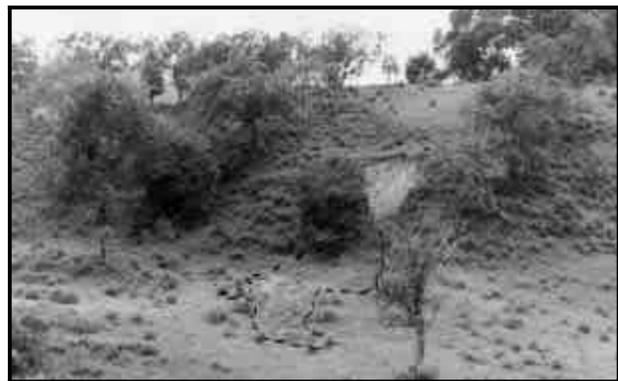
Figura 7. Panorámica del deslizamiento superficial originado en el suelo volcánico (tipo *soil-slide*). La línea punteada delimita el pequeño flujo de lodo originado a partir del deslizamiento.

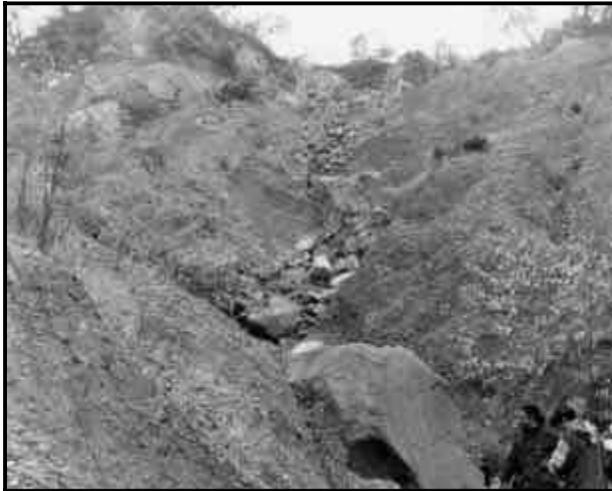
Figura 8. Panorámica de la localidad El Salto, en donde se observa el flujo de escombros originado a partir de un deslizamiento de tipo rotacional en la lutitas de la formación Tamán. Los grandes bloques corresponden a fragmentos del flujo de ceniza parcialmente soldado.

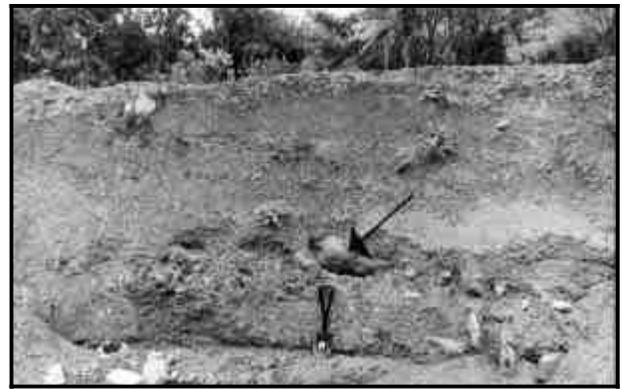
Figura 9. Detalle del flujo de escombros originado por el deslizamiento de El Salto. En la fotografía se pueden apreciar las distintas unidades de flujo. La flecha negra indica el contacto entre la unidad basal y los dos horizontes superiores.

Observando el flujo de escombros se pueden distinguir por lo menos tres unidades distintas (Figuras 9 y 10). La unidad inferior tiene un espesor máximo de 2 m, y presenta en la superficie los fragmentos métricos del depósito volcánico. A esta unidad basal siguen por lo menos otros dos depósitos de flujo de escombros de espesor máximo de 80 cm. En todas las unidades, los

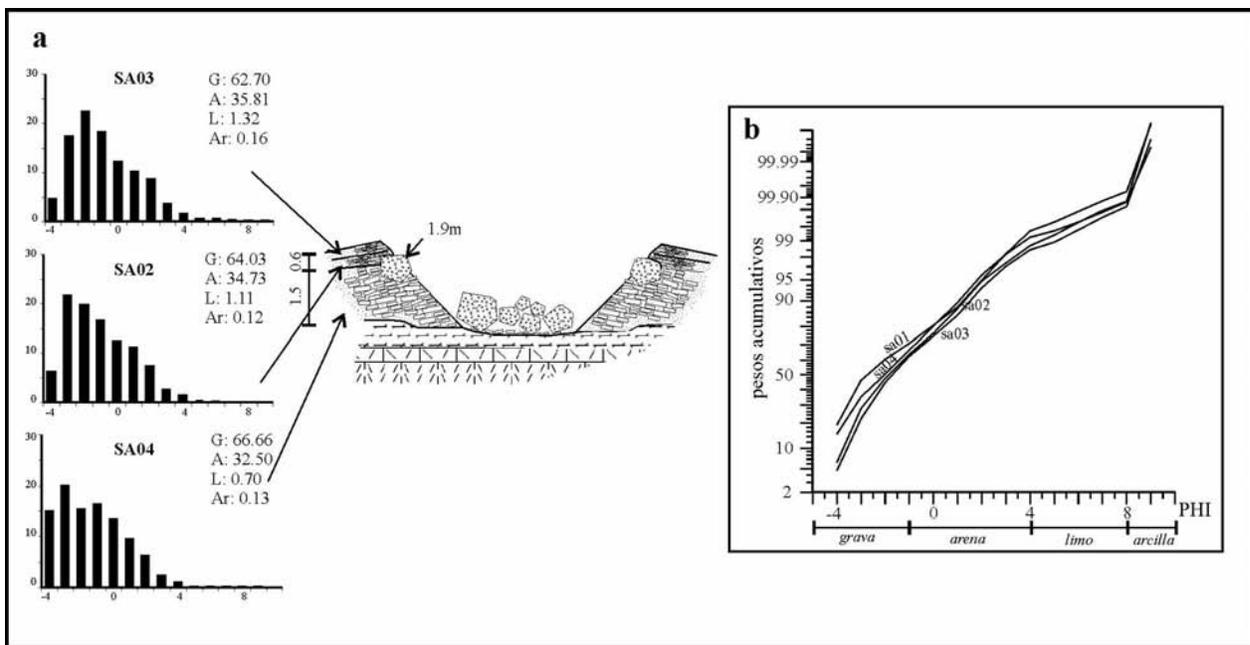
Figura 10. a) Histogramas granulométricos del depósito de flujo de escombros. b) Curvas de los pesos acumulativos de las muestras recolectadas en el depósito.

clastos muestran una fuerte iso-orientación debido a que las lutitas se han fragmentado a lo largo de los planos de clivaje (Figura 11). De acuerdo con los análisis sedimentológicos, la unidad basal es de granulometría mayor con un contenido en grava hasta del 70% (Figura 10). La

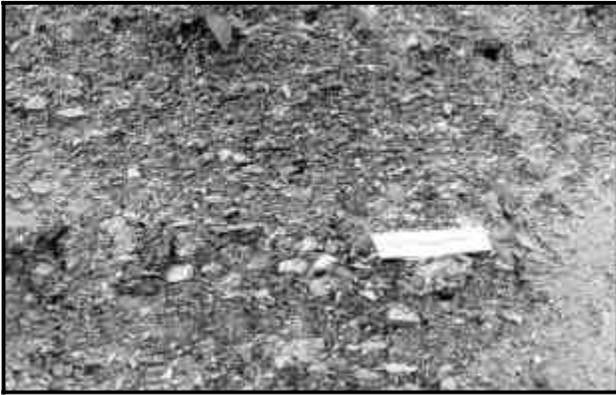
Figura 11. Detalle de una de las unidades del depósito de flujo de escombros en donde se puede apreciar la iso-orientación de los clastos.

de escombros con elevada movilidad. El deslizamiento que originó el flujo de escombros en la localidad de El Salto no involucró el paleosuelo arcilloso, ya que en este punto el depósito piroclástico cubre directamente a las lutitas. Sin embargo, el flujo tuvo movilidad suficiente para llegar hasta el Río Zempoala y para transportar bloques de hasta 5 m de diámetro. En este caso, la elevada movilidad se debió a la particular morfología planar de los clastos que ha favorecido un movimiento de traslación (Figura 11).

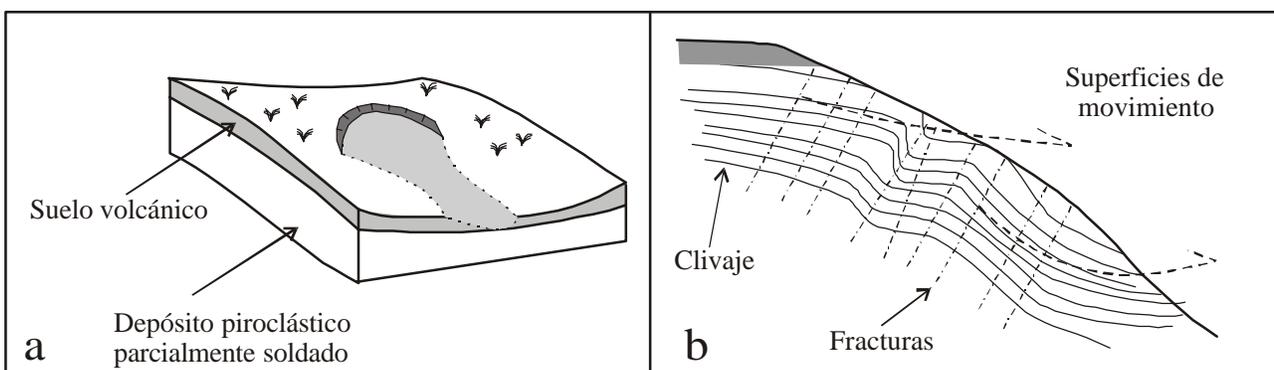
Figura 12. Bosquejo de los dos tipos de fenómenos de remoción en masa observados en el área de estudio. a) *Soil-slide* o deslizamiento superficial de suelo volcánico sobre un depósito piroclástico parcialmente soldado. b) Deslizamiento rotacional, relación entre el buzamiento de las capas deformadas de lutitas y la geometría del relieve. Las flechas punteadas indican las posibles superficies de movimiento y corresponden a los planos de clivaje.

A partir de los casos analizados resulta evidente como las características del tipo de suelo y/o roca determinan el tipo de fenómeno de remoción en masa. En particular, el suelo volcánico, por su reducido espesor y bajo contenido en fracción arcillosa, da origen a flujos de lodo de limitado espesor y alcance, cuya localización, en correspondencia con lluvia abundante como en octubre de 1999, depende casi exclusivamente de la pendiente de la ladera. En pendientes mayores a los  $30^\circ$  se ha podido observar la remoción superficial del suelo volcánico en las zonas cóncavas de las laderas (Figura 12a). El mismo movimiento no parece haber involucrado porciones del depósito de flujo de ceniza parcialmente soldado. Efectivamente, el depósito piroclástico, por su elevado contenido de material fino y su grado parcial de soldamiento, es poco permeable con respecto al suelo subyacente, y representa una discontinuidad hidráulica.

Por el contrario, las lutitas plegadas que constituyen la elevación montañosa representan una zona de debilidad estructural. Según la clasificación propuesta por Hoek *et al.* (1998), en donde se define el índice de calidad geomecánica para macizos rocosos, las lutitas de la formación Tamán podrían corresponder con la categoría de rocas “muy foliadas” – macizo rocoso plegado, altamente fracturado, constituido únicamente por rocas muy foliadas – que corresponde a un intervalo del GSI (*Geological Strength Index*) entre 5 y 30 (Figura 13). Según los mismo autores, para un GSI entre 30 y 5, la roca está caracterizada por un ángulo de fricción entre  $25^\circ$  y  $3^\circ$  y una cohesión entre 0.55 y 0.05 MPa. Estos valores corresponden a un macizo rocoso con características geomecánicas muy pobres. El fallamiento gravitacional en este caso ocurre a lo largo de una superficie de movimiento de muy baja calidad y normalmente corresponde a una de las superficies del clivaje mismo (Hoek *et al.*, 1998). En la localidad de El Salto, así como en toda la ladera sur del poblado, se observa que los horizontes deformados buzan a favor de la pendiente favoreciendo el movimiento gravitacional. Además, el elevado grado de fracturamiento permite la infiltración del agua y, al aumentar la saturación de la masa, se forman presiones positivas en las fracturas, las cuales pueden
