Efectos de las fallas asociadas a sobreexplotación de acuíferos y la presencia de fallas potencialmente sísmicas en Morelia, Michoacán, México

Víctor Hugo Garduño-Monroy*, Eleazar Arreygue-Rocha, Isabel Israde-Alcántara y Gerardo M. Rodríguez-Torres

Universidad Michoacana de San Nicolás de Hidalgo-Instituto de Investigaciones Metalúrgicas-Departamento de Geología y Mineralogía, Edif. "U", Ciudad Universitaria, Morelia, Mich., México,

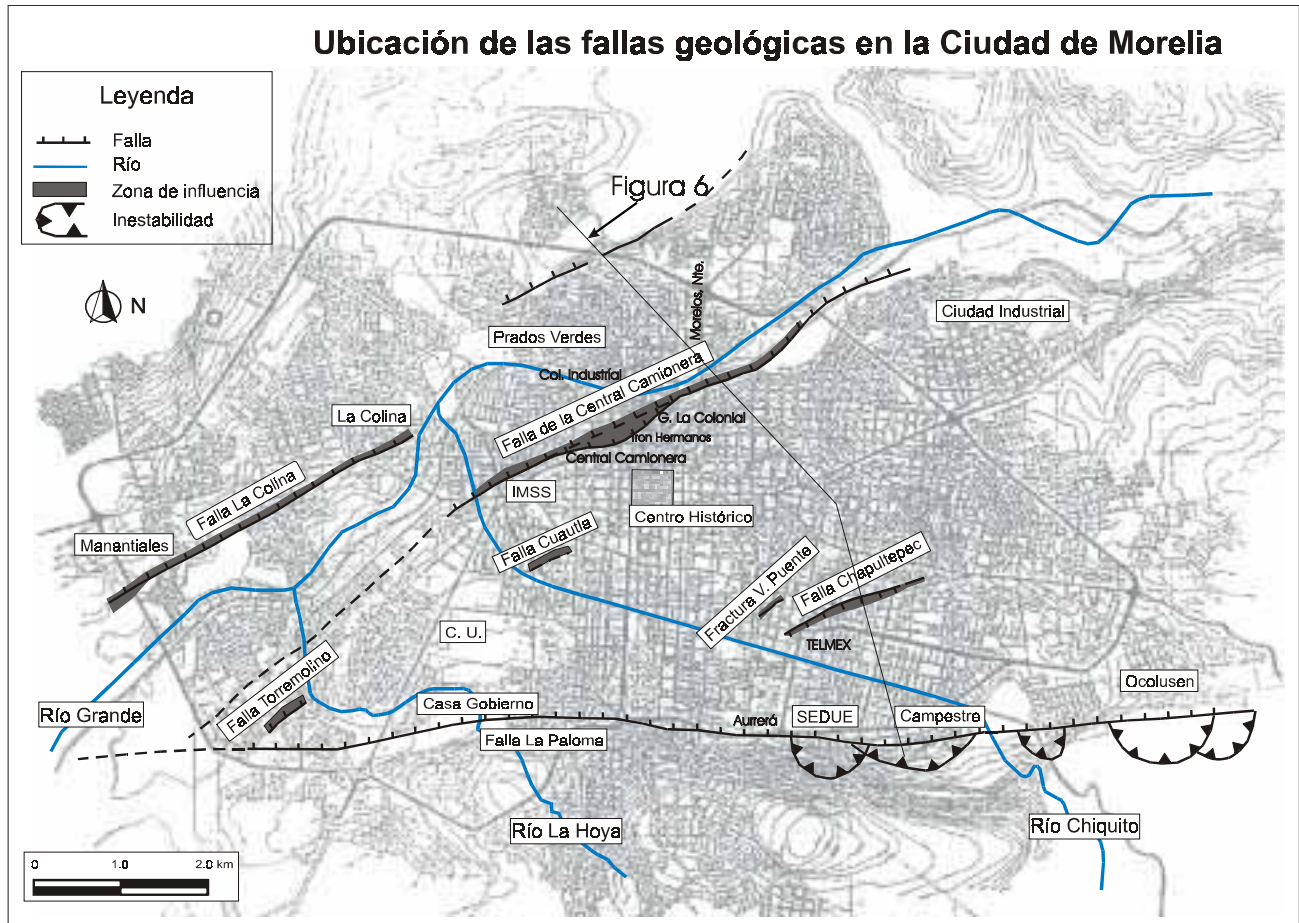
Figura 2. Plano de Morelia con las fallas geológicas ligadas a fenómenos de fluencia (Central Camionera, Chapultepec, Torremolino) y las potencialmente sísmicas (La Paloma y La Colina). Sobresale la estrecha relación que existe entre las direcciones de las fallas de la ciudad de Morelia y las fallas regionales. Las partes sombreadas señalan la zona de influencia de las fallas. También se observan las coronas de la inestabilidad de taludes de la falla La Paloma.
